Nykyrka kyrka

Nykyrka 1:1, Nykyrka socken, Nyköpings kommun, Strängnäs stift, Södermanlands län

Antikvarisk medverkan
Installation av bergvärmeanläggning

Rapport 2012:11

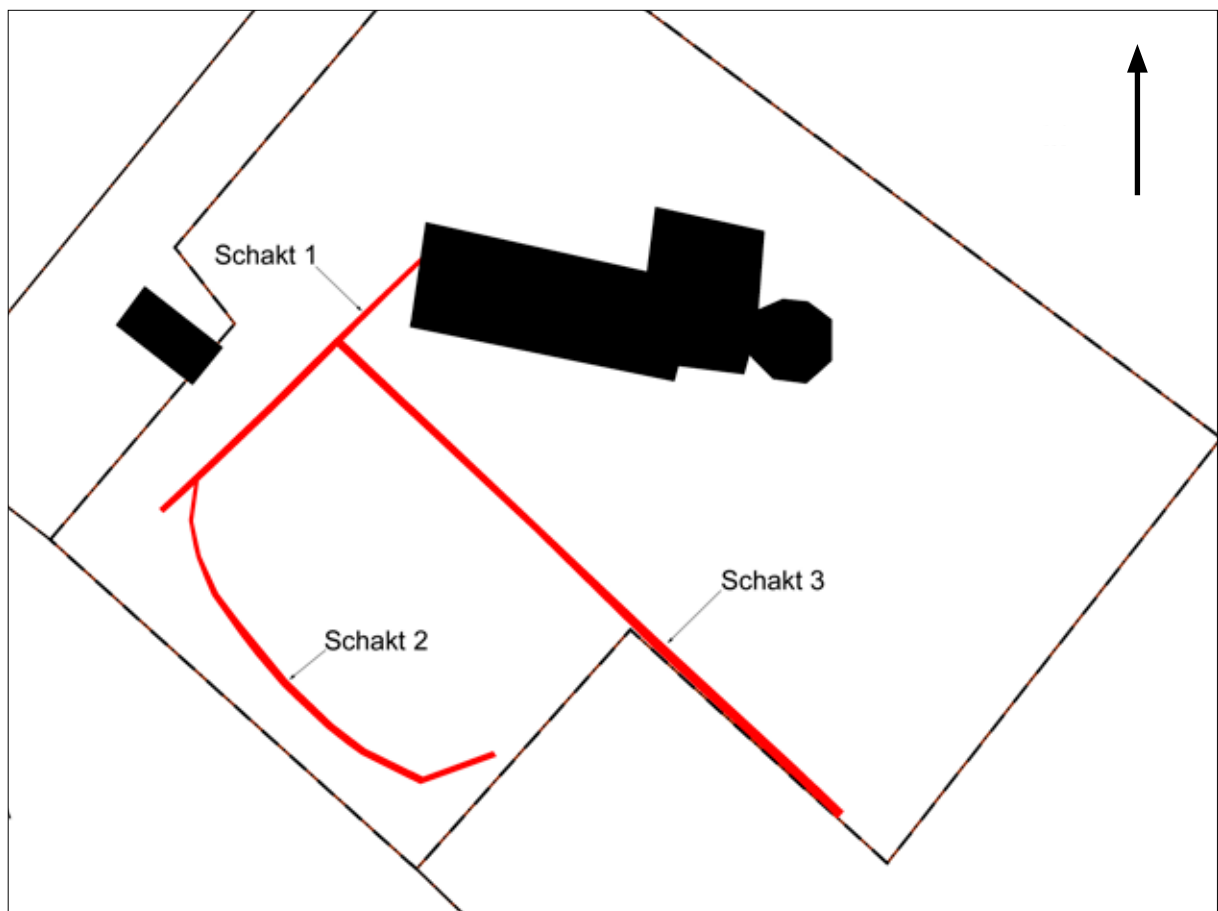
Schakt 3 grävdes för nedläggning av sommarvattenledning från schakt 1 till vattenpost på kyrkogårdens östra del (fig. 3 & 8-9). Schaktet var omkring 46 m långt och 0,4 m brett i plan. Schaktet var 0,2-0,3 m djup. Schaktet löpte i grusgång hela vägen fram till vattenposten. Från schakt 1 fram till i höjd med långhuset sydöstra hörn bestod massorna av sandig jord. Därefter övergick massorna gradvis till att bestå av en ren, gulbrun sand, troligen ett utfyllnadslager som har tillkommit i samband med en anläggning av eller utvidgning av kyrkogården.

3 Situationsplan över Nykyrka kyrkogård och kyrkotomt med schaktens lägen markerade, Skala 1:500 (Slm D12-0658).

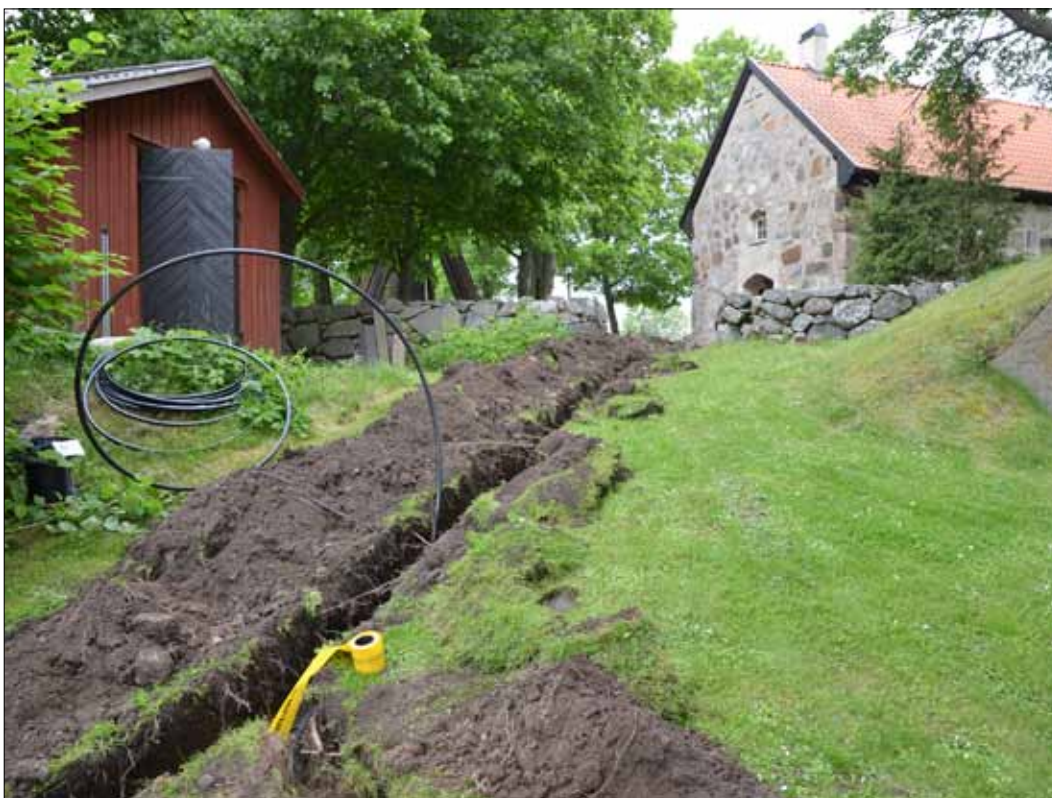
Schakt 1 var omkring 24 m långt och 0,4 m brett i plan (fig. 3-7). Schaktet var 0,4-0,5 m djupt. Schaktet löpte i grusgång i den norra delen (ca 10 m) och i gräsmatta i den södra delen (ca 14 m). Utanför bogårdsmuren utgjordes massorna av sandig matjord. På sträckan från bogårdsmuren fram till kyrkan utgjordes massorna av sandig jord med bitvis rikliga inslag av sten, kalkbruksklumpar och tegelkross samt enstaka ben. Schakt 2 var sammanlagt omkring 32 m långt och 0,4 m brett i plan. Det var 0,4-0,5 m djupt. Schaktet löpte i gräsmatta hela vägen. Massorna utgjordes av sandig matjord.

5 Schakt 1 från sydväst (Slm D12-0660).

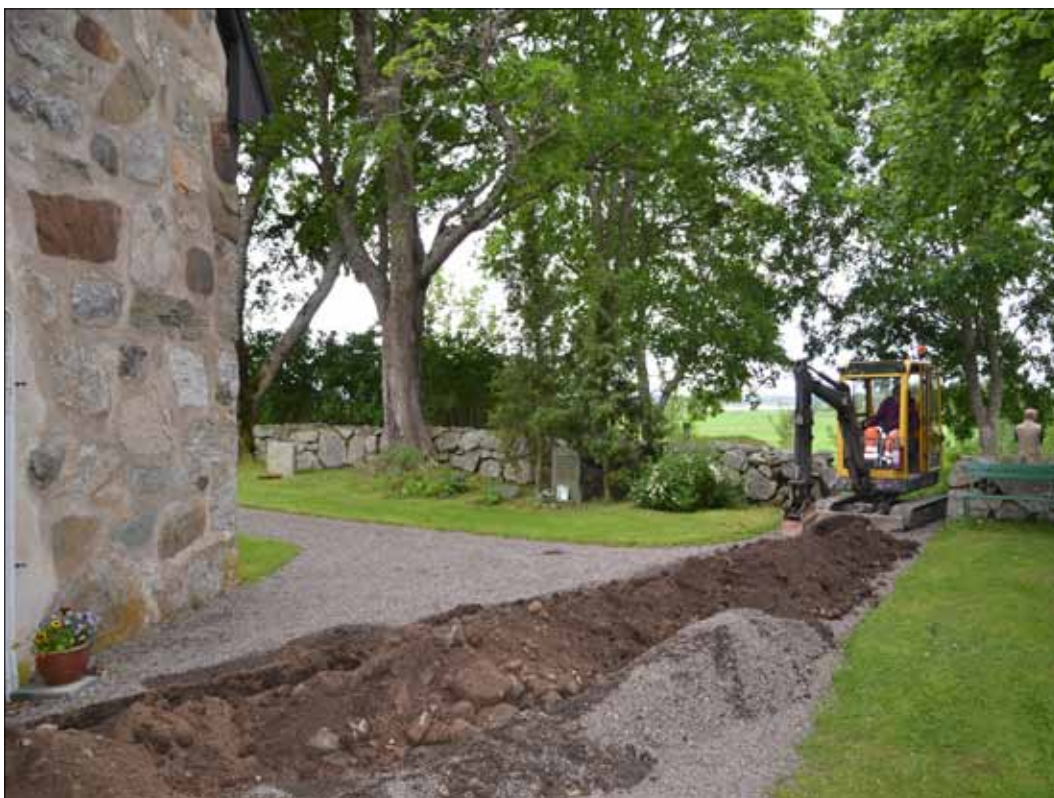
7 Schakt 1 från norr (Slm D12-0662).

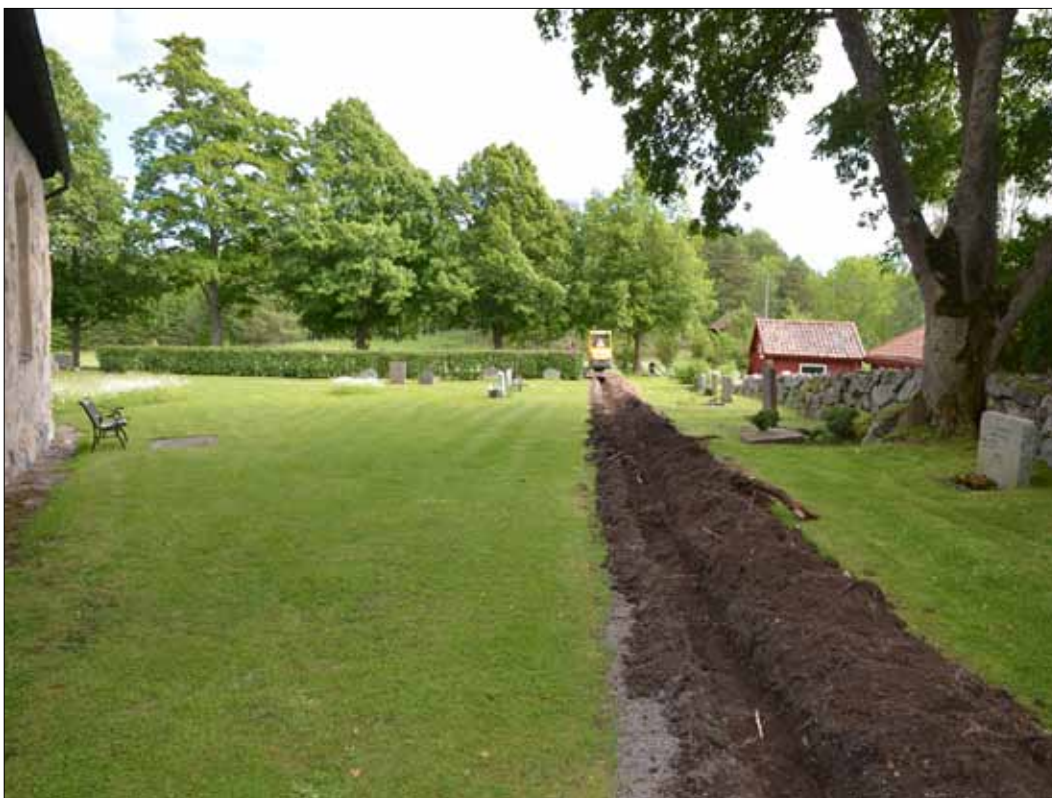
8 Schakt 3 från väster (Slm D12-0663).

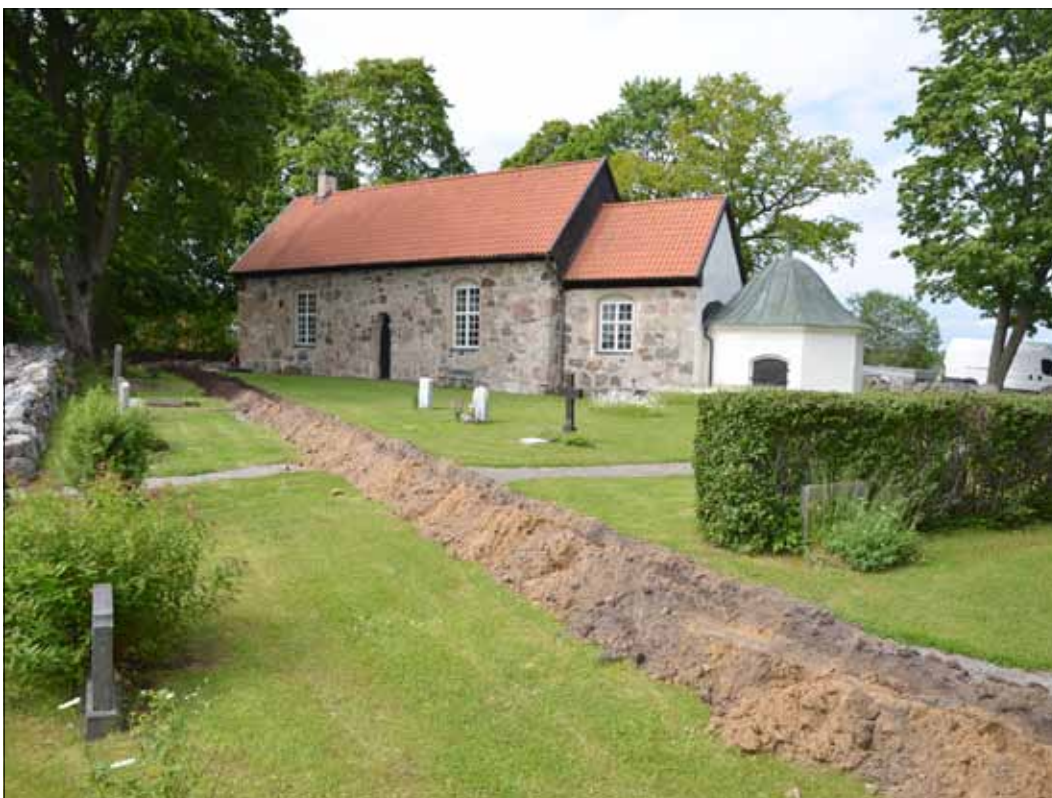
9 Schakt 3 från sydost (Slm D12-0664).

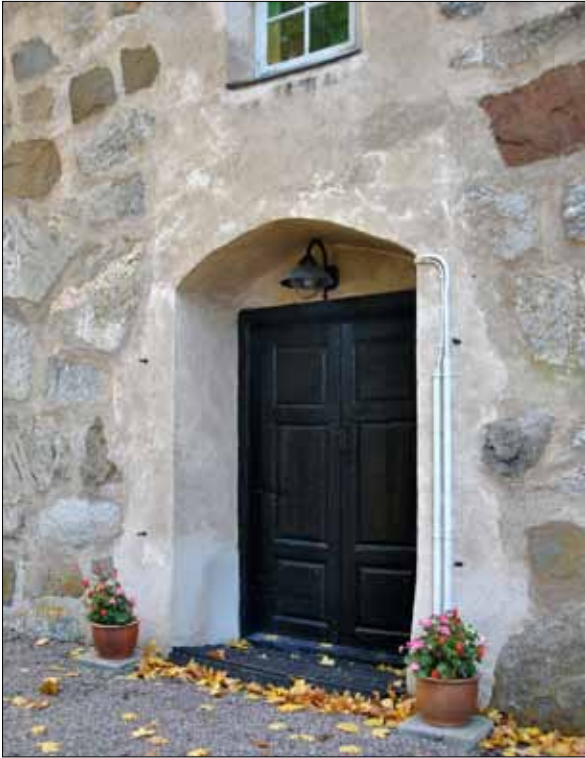
Vid indragning av köldbärarledningen utnyttjades en befintlig ventilationskanal från dörröppningens norra smyg in till pannrummet. Kanalen utgjorde tidigare tilluftskanal för oljepannans luftförsörjning. I anslutning till kanalens utvändiga ventilationsgaller var murverket ommurat, troligen i samband med installation av oljepannan. För att dölja köldbärarledningarna högs en mindre slits upp i murverket, från ventilationsöppningen ned till mark. Efter avslutade installationsarbeten putslagades.

11 Köldbärarledningen drogs in kyrkan via en ventilationskanal i dörröppningens norra smyg (Slm D12-0666).

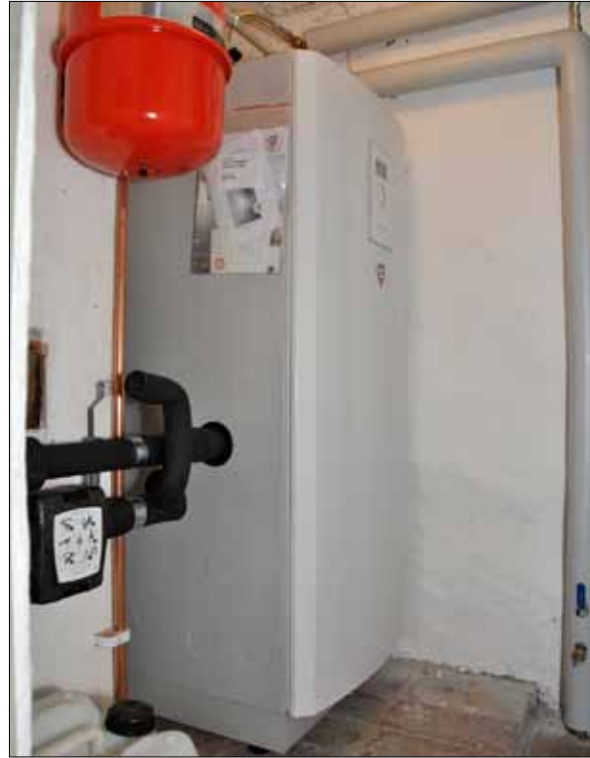
Invändiga arbeten har framför allt utförts i vapenhuset innanför kyrkans entré samt i pannrummet på vapenhusets norra sida. I pannrummet har befintlig elpanna demonterats. En bergvärmepump, fabrikat Thermia, har installerats på den plats där elpannan stod tidigare.

12 Bergvärmeinstallationerna i kyrkans pannrum (Slm D12-0667).

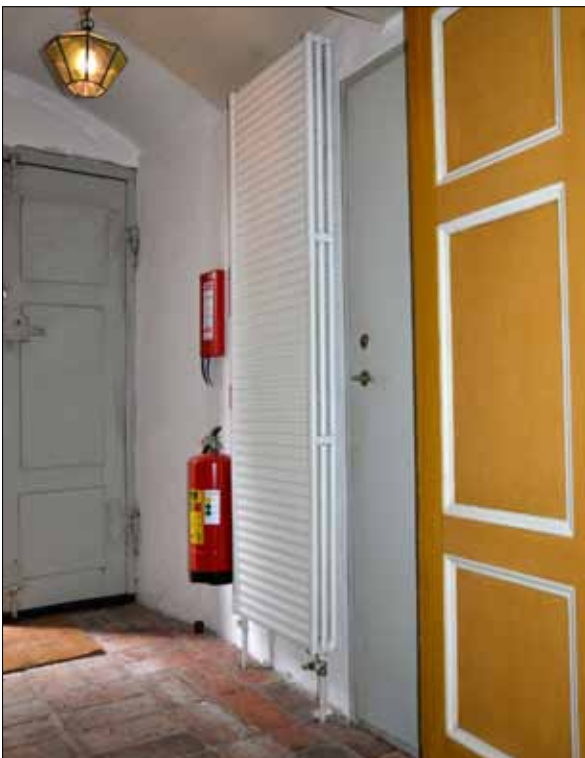
I vapenhuset har den tidigare radiatorn som täckte stora delar av den norra väggen ersatts med en ny radiator av mindre och avsevärt mer anpassad modell (fig. 13 & 14).

13 Den minst sagt iögonfallande, nu borttagna radiatoren i kyrkans vapenhus (Slm D12-0668).

Utförda arbeten kan inte anses ha haft en negativ påverkan på kyrkans kulturhistoriska värden. Ersättandet av den kraftigt överdimensionerade radiatoren i vapenhuset mot en avsevärt mindre radiator har snarare haft en positiv inverkan på upplevelsen av kyrkan och därmed även på dess kulturhistoriska värden.

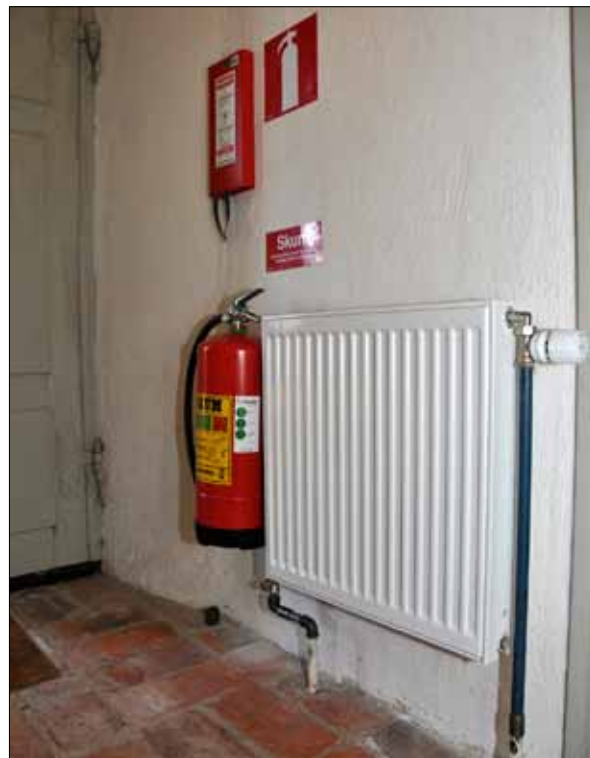
14 Den nya radiatoren är bättre anpassad till rummet (Slm D12-0669).
